LEGEPLADSINSPEKTION

Udført for: Grundejerforeningen Kildevangen

Inspektionstype: Årlig hovedinspektion

Inspektionsdato: okt. 02, 2025

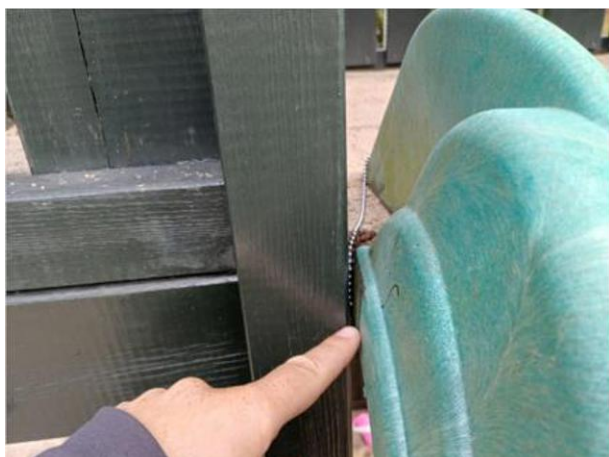
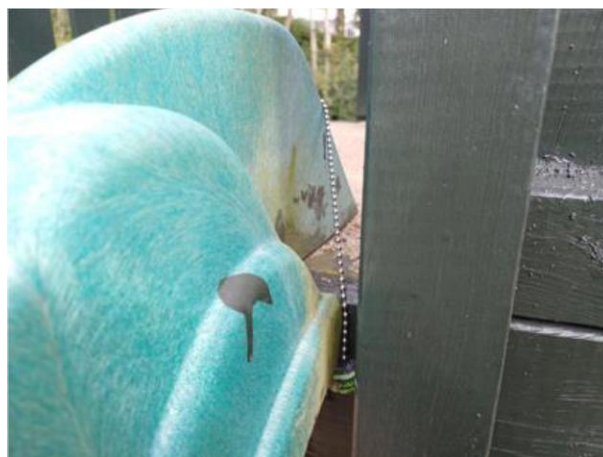
Risikovurdering: 3 - Uønsket

Beskrivelse	Der er konstateret åbninger ved rutsjebanen, der kan fange beklædningsdele, som fx en anoraksnor. EN1176 Del 1 Pkt. 4.2.7.3 Fastklemning af tøj/hår Annex D 3.2.1 Rutsjebaner
Status	Åben
Bemærkninger	Dette er konstateret i den viste side. Kan eventuelt lukkes med fugemasse.
Tiltag	
Tiltagsbemærkninger
