LEGEPLADSINSPEKTION

Udført for: Grundejerforeningen Kildevangen

Inspektionstype: Årlig hovedinspektion

Inspektionsdato: okt. 02, 2025

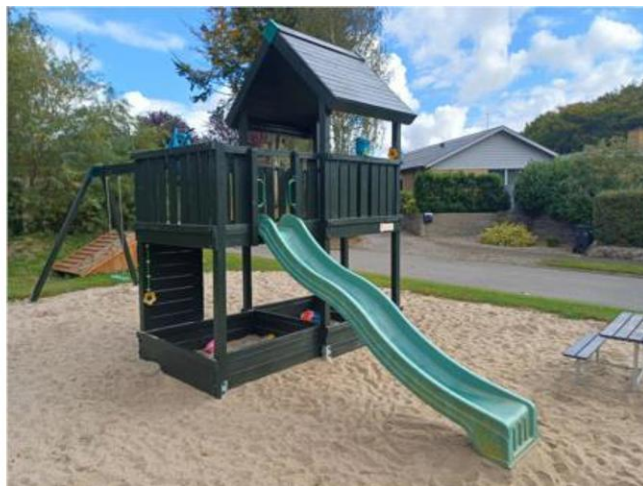
Risikovurdering: 3 - Uønsket

Beskrivelse	Der er konstateret åbninger ved rutsjebanen, der kan fange beklædningsdele, som fx en anoraksnor. EN1176 Del 1 Pkt. 4.2.7.3 Fastklemning af tøj/hår Annex D 3.2.1 Rutsjebaner
Status	Åben
Bemærkninger	Dette er konstateret i den viste side. Kan eventuelt lukkes med fugemasse.
Tiltag	
Tiltagsbemærkninger
